Bettina Tremmel: Platzmangel im Römerlager Haltern – ein Haus in der Via Sagularis

(Römische Kaiserzeit; Kreis Recklinghausen, Regierungsbezirk Münster)

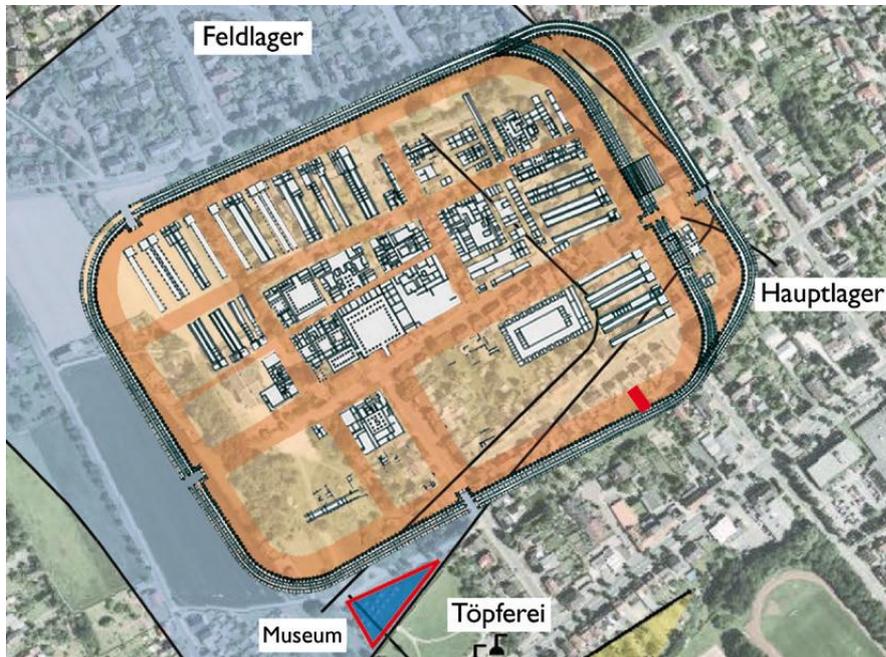
Abb. 1: Die Ausgrabungsfläche ist als rotes Rechteck markiert (Foto: Geobasisdaten © Land NRW, Bonn, 14632/2010; Plan/Montage: LWL-Archäologie für Westfalen/ D. Jaszczurok, G. Helmich).

Die im Sommer 2014 durchgeführte Ausgrabung in der Varusstraße 53 befindet sich in der Südostecke des Hauptlagers von Haltern, ca. 180 m östlich des Südtors (**Abb. 1**). Dieses Gebiet wurde in den 1920er-Jahren im Vorfeld der geplanten Überbauung in schmale, bis zu 65 m lange Parzellen unterteilt. Im vorderen, zur Straße hin orientierten Areal wurden Einfamilienhäuser errichtet. Der rückwärtige Bereich mit seinen langgestreckten Grünflächen ermöglichte den Familien eine gewisse Selbstversorgung mit landwirtschaftlichen Produkten.

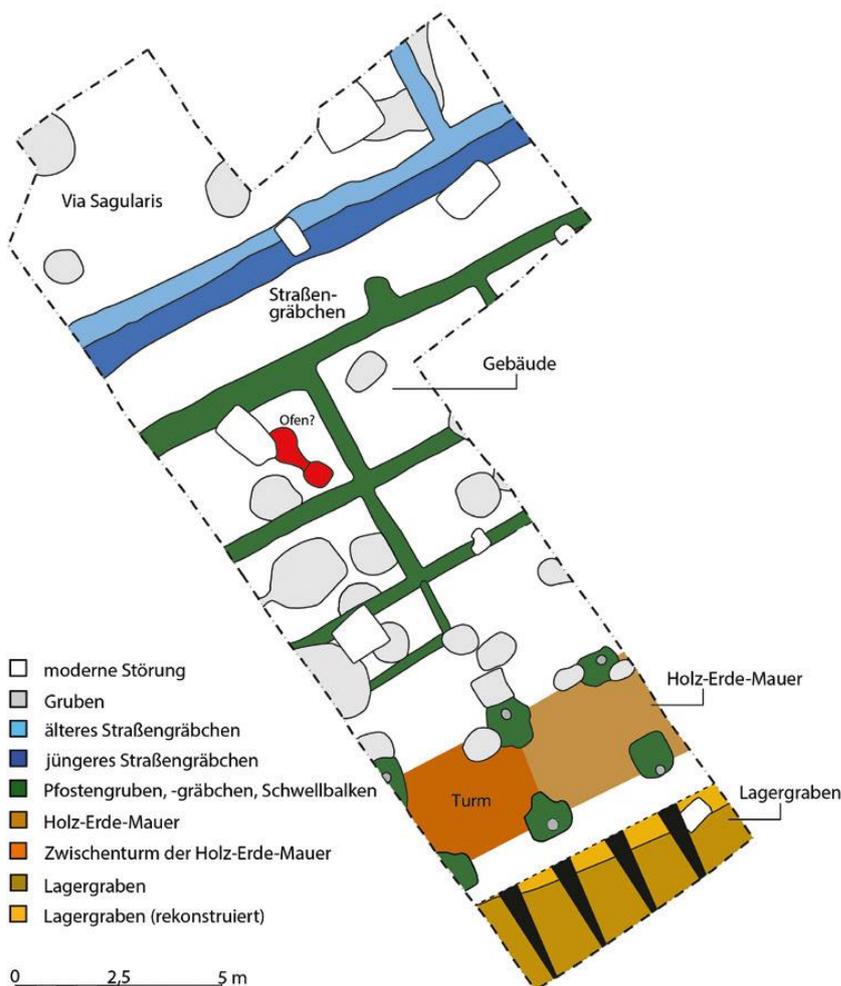
Abb. 2: Die Grabungsfläche mit den römischen Befunden in der 18 m breiten Via Sagularis. Das Gebäude (grün) wurde erst in einer jüngeren Phase in den durch eine Planierung vorbereiteten Streifen zwischen Straßengrübchen (blau) und Holz-Erde-Mauer (braun) gebaut (Grafik: LWL-Archäologie für Westfalen/ D. Jaszczurok).

Die 170 m² große Grabungsfläche ist 24,3 m lang und ca. 6,5 m bzw. 12 m breit. Aufgrund des begrenzten Platzes zur Lagerung des Abraums wurde die Grabungsfläche in zwei Etappen aufgedeckt (**Abb. 2**).

Die Gruben waren bereits weitgehend verfüllt, als sich die Nutzung des Areals zwischen dem Straßengrübchen und der Holz-Erde-Mauer änderte und an dieser Stelle parallel zur Holz-Erde-Mauer ein Pfostenbau mit symmetrisch angeordneten Räumen errichtet wurde. Da hier die Straße aufgrund der vielen Gruben nicht als solche genutzt werden konnte, bedeutete der Einbau des Gebäudes keine Beeinträchtigung ihrer Nutzbarkeit. Dass die festgestellte Erneuerung des Straßengrübchens in Zusammenhang mit dem Bau erfolgte, lässt sich stratigraphisch nicht belegen.

Vor der Baumaßnahme war das Gelände mit einer Planierschicht aus gelb-grau gefleckten, leicht lehmigen Sanden nivelliert worden. Die Nordfront des Gebäudes wurde auf einer Länge von 12 m aufgedeckt. Das bis zu 0,50 m tiefe und 0,80 m breite Pfostengrübchen weist ungefähr auf halber Höhe eine Erweiterung nach Norden auf, die eventuell einen größeren Pfosten aufnahm. Im östlichen Abschnitt steigt seine Sohle an. Dies könnte darauf hinweisen, dass das Gebäude hier in einem offenen Anbau endet. Nach Westen setzt sich das Gebäude über die Grabungsgrenze hinaus fort. Aus der Befunddokumentation von Suchschnitten, die im Jahr 1926 im Vorfeld der Erschließung des Baugebietes angelegt wurden, ist zu erkennen, dass sich das Gebäude noch weitere 8 m nach Westen erstreckt und damit eine Länge von mindestens 20 m erreicht.

Das Gebäude ist in drei Abschnitte gegliedert. Im nördlichen Abschnitt wurden drei nebeneinanderliegende Räume erfasst. Hier liegt auch der einzige Raum, dessen Größe vollständig rekonstruiert werden kann. Er ist 4,50 m breit und 3,30 m tief, jeweils von der Mitte der Pfostengrübchen gemessen. Die Breite könnte bei den restlichen Räumen identisch sein.

Im mittleren Abschnitt konnten wegen der Verschmälerung der Grabungsfläche nur zwei Räume mit je 2,50 m Tiefe erfasst werden. Im letzten Abschnitt befindet sich lediglich ein einziger, 1,70 m tiefer Raum. Bei ihm scheint es sich aufgrund der abweichenden Bauweise nur um einen eventuell späteren Anbau zu handeln. Seine Wände ruhten auf Schwellbalken, die aufgrund eines Schadensfeuers noch als dünne Holzkohlestreifen erkennbar waren. Leider erlaubte deren bröselige Konsistenz keine Bergung größerer Holzkohlefragmente. Dieser Befund ist gemeinsam mit in die Gruben eingesunkenen Brandschuttresten ein erneuter Beleg dafür, dass Haltern beim Verlassen offenbar in Brand gesetzt wurde.

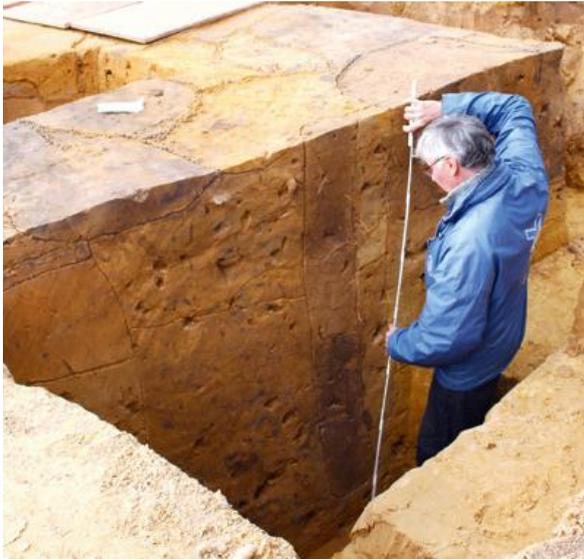
Abb. 3: Profil einer 1,58 m tiefen Pfostengrube des Zwischenturms. Der runde Holzpfosten mit einem Durchmesser von 25 cm ist vollständig vergangen und zeichnet sich nur noch als dunkle Verfärbung ab (Foto: LWL-Archäologie für Westfalen/ B. Tremmel).

Wie erwartet wurde die hier West-Ost-verlaufende Umwehrung im südlichen Abschnitt der Grabungsfläche angetroffen. Von den sechs mannstief eingegrabenen Pfosten bzw. Pfostengruben der Holz-Erde-Mauer (**Abb. 3**) können vier aufgrund der größeren Maße von Durchmesser und Tiefe einem Zwischenturm zugeordnet werden. Wie der bis zu 10 cm hohe Rest der Füllung der Holz-Erde-Mauer zeigt, wurde hier eine der wenigen Stellen im Hauptlager vorgefunden, an der das antike Laufniveau erhalten ist (**Abb. 4**).

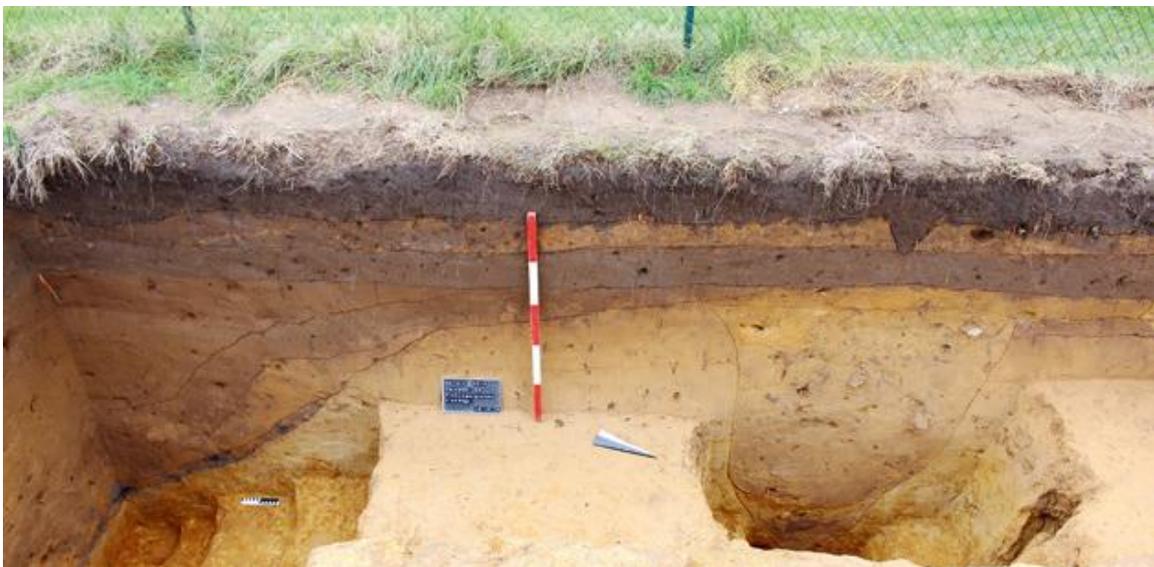
Abb. 4: Profil durch den Spitzgraben und einen Turmpfosten. Entlang der Grabenwand zeichnet sich eine holzkohlehaltige Schicht ab. Über der Pfostengrube liegt die gelbliche Verfüllung der Holz-Erde-Mauer (Foto: LWL-Archäologie für Westfalen/ D. Jaszczurok).

Von den beiden Lagergräben wurde nur der innere angeschnitten, aber seine Grabenspitze wurde nicht erreicht. In den Graben zieht eine schmale holzkohlehaltige Schicht hinein, bei der es sich um die Reste der verbrannten Außenwand der Holz-Erde-Mauer handeln könnte. Darüber folgt die ehemalige Wallfüllung, die hier über die Brandschicht geflossen ist.
